# ATASKAITA

2023-04-13

Apie 4 paprastųjų klevų (*Acer platanoides*) ir 1 paprastojo uosio (*Fraxinus excelsior*) esančių Raseinių kapinėse (1 pav.) būklės įvertinimą.

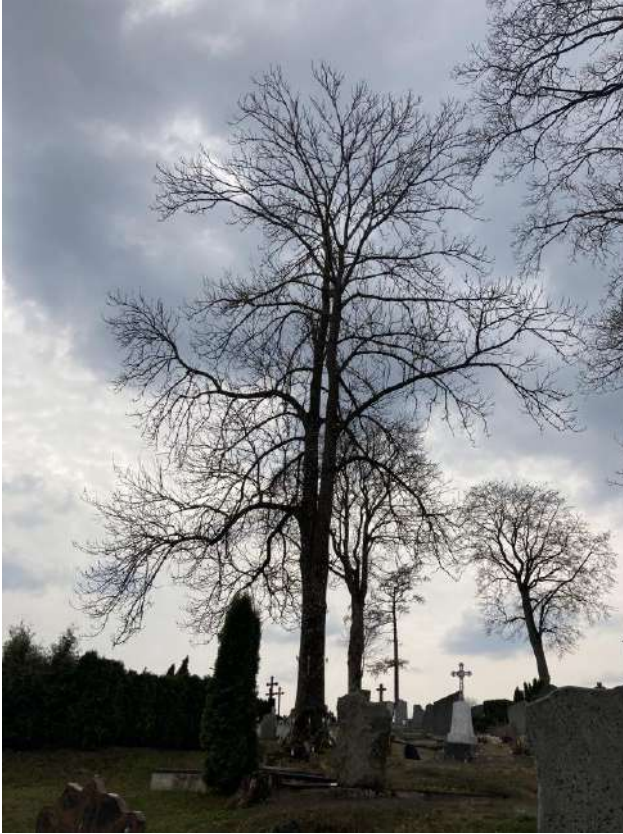
**PU25 paprastojo uosio** (22 m aukštis, 70 cm skersmuo) laja vidutiniškai gyvybinga, asimetriška (didžioji dalis šakų sutelkta vakarinėje lajos pusėje). Lajoje yra sausų šakų.

Šakose ūgliai pažeisti uosių šakų džiūtį sukeliančių patogenų.

Bendras medžio vaizdas

**Išvada:** Medžio būklė bloga, rekomenduojama šalinti.

**Priežiūros priemonės:** uosį rekomenduojame šalinti, dėl išvirtimo galimybės.

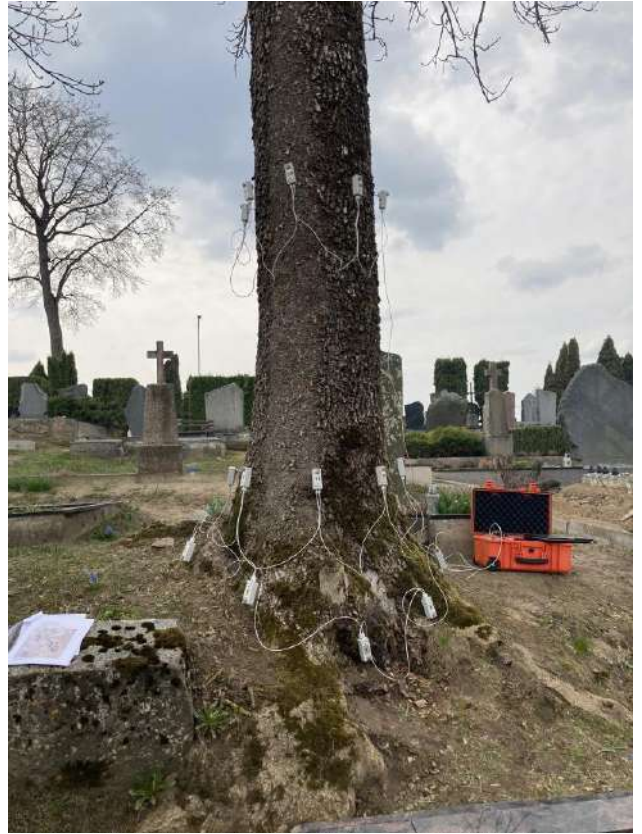
Šaknų pažeidimai

Uosio imunitetui susilpnėjus, dėl ūglius pažeidžiančių patogenų, per šaknų pažeidimus ir kamieno priekelminėje dalyje esančius pažeidimus, į medį pateko puvinį sukeliantis grybas – žvynuotoji skylėtbudė. Puvinys plinta centrinėje kamieno dalyje, 46 % ploto nuo viso skerspjūvio

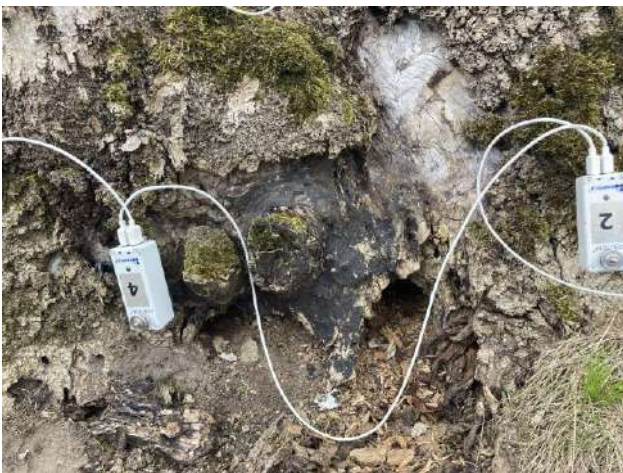
Šiaurės rytinėje pusėje priekelminėje dalyje žaizda (20 cm ilgio ir 55 cm pločio), kurioje susiformavusi drevė. Drevės gylis iki kamieno centro (kamiene ertmė). Žaizdos mediena toliau ardoma žvynuotosios skylėtbudės (likę pernai metų vaisiakūnių dalių). Vakarinėje pusėje, apatinėje kamieno dalyje atšokusi žievė, rodanti medžio fiziologinių funkcijų sutrikimą ir gyvybingumo mažėjimą.

Puvanti mediena ir drevės priekelminėje dalyje

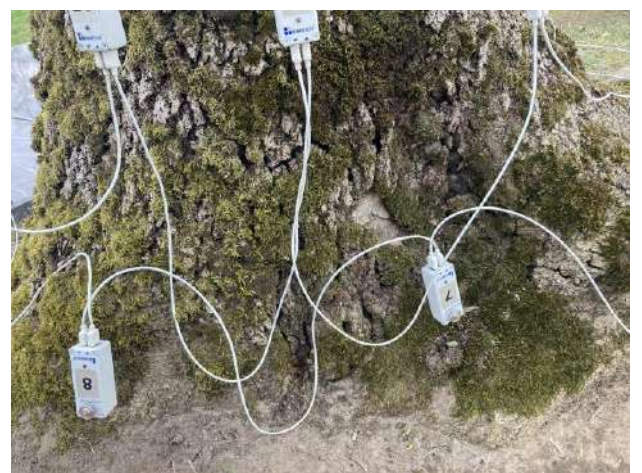
Atšokusi žievė apatinėje kamieno dalyje

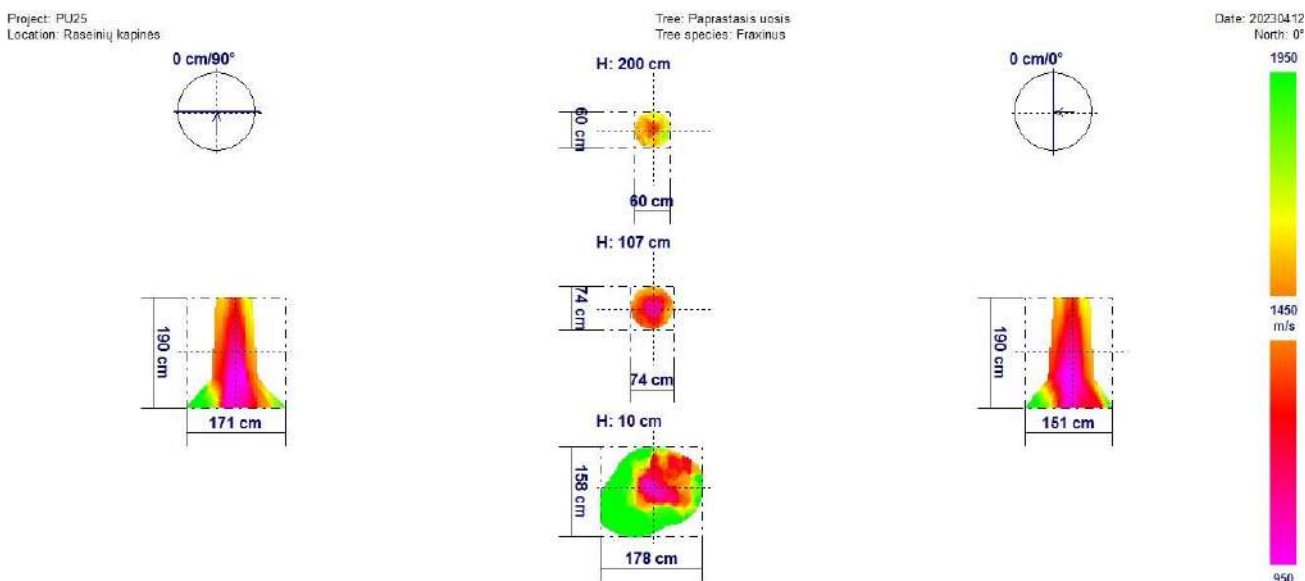
ploto. Intensyvesnis medienos kitimas vyksta priekelminėje dalyje ir tęsiasi į viršų iki 1,8 m aukščio kamieno viduje. Kamieno centre ertmė.

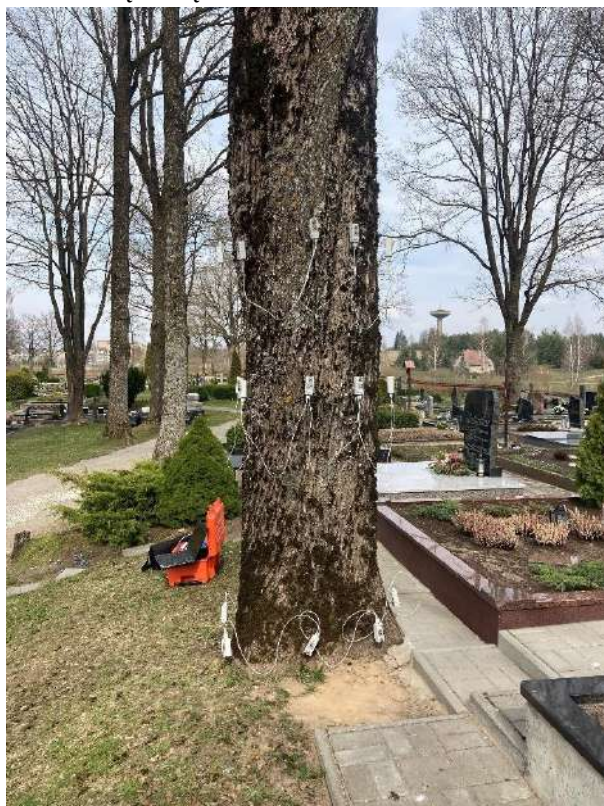
Kamienas be pažeidimų

Kamieno pažeidimų nėra.

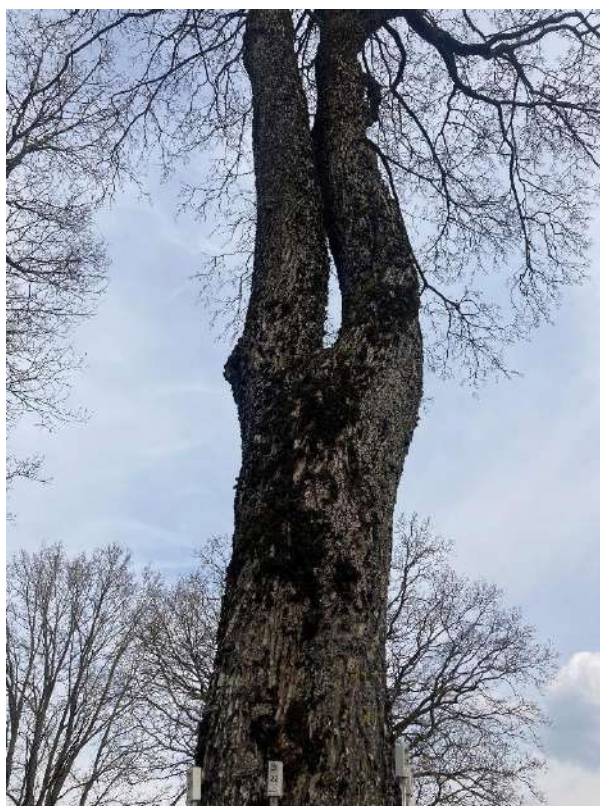
Vienoje iš stambių šakų besiformuojanti drevė

Laja sudaryta iš dviejų stambių šakų. Šakų susijungimo vieta yra tvirta, bet reikia stebėti kamieno būklę, esančią šakų susijungimo vietoje, nes vienoje iš stambiųjų šakų, buvusių šakų kelmelių vietose formuojasi drevelės. Todėl galimas puvinio plitimas stambioje šakoje, ateityje.

**Priežiūros priemonės:** būtina stebėti kamieno būklę, esančią šakų susijungimo vietoje, nes vienoje iš stambiųjų šakų, buvusių šakų kelmelių vietose formuojasi drevelės, todėl reikalingas pakartotinis garsiniu tomografu tyrimas ne vėliau kaip po 10 metų. Saugoti medžio kamieną ir šaknis nuo mechaninių pažeidimų. Stebėti esamų drevelių būklę. Stebėti lajos būklę. Daugėjant sausų šakų lajoje, galima suprasti, kad kamieno intensyvėja patogenų veikla, galimi puvinio procesai.

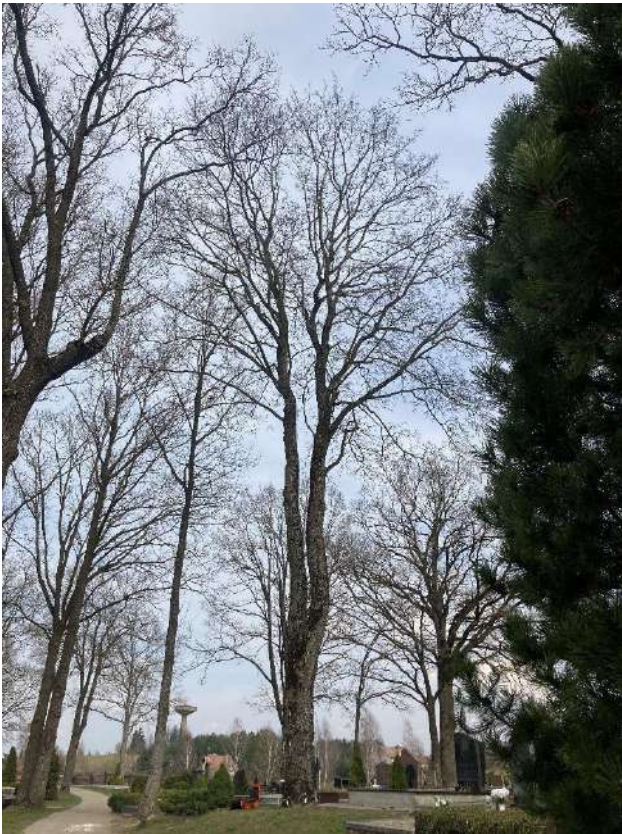
**PK38 paprastojo klevo** (23 m aukštis, 73 cm skersmuo) laja gyvybinga, simetriška. Lajoje nėra sausų šakų.

Bendras medžio vaizdas

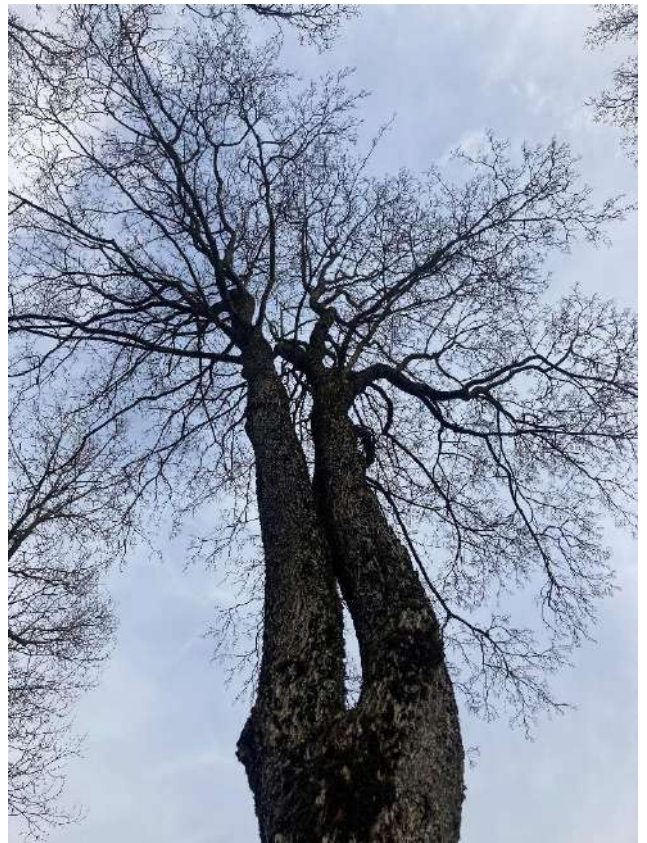
Laja sudaryta iš dviejų stambių šakų

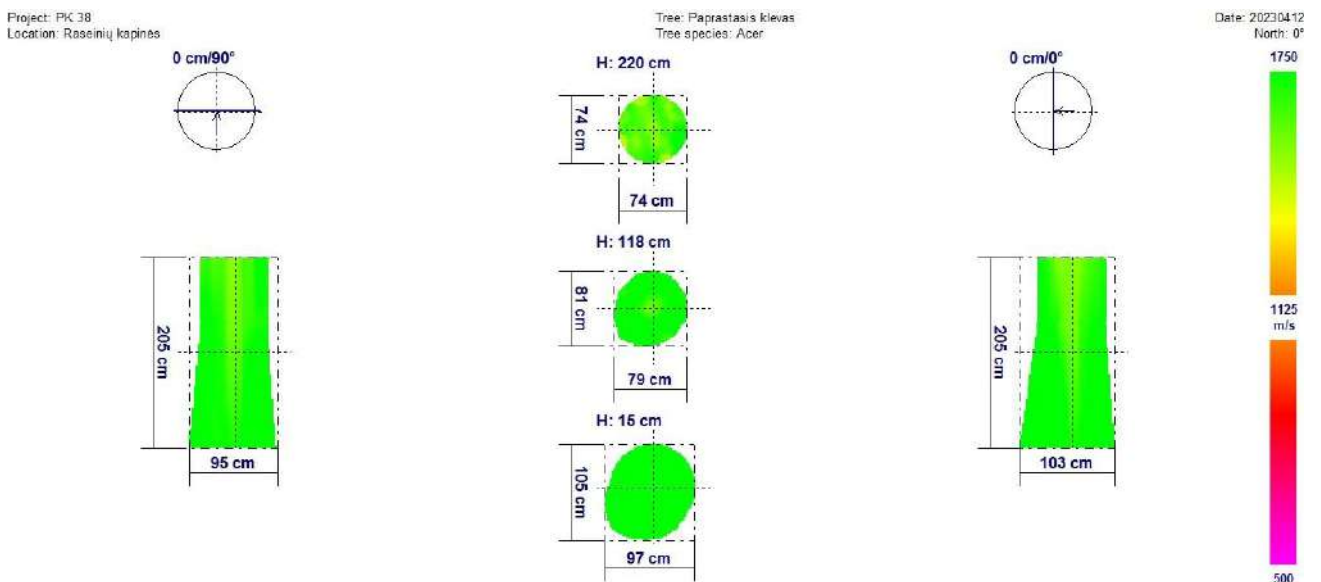
Puvinio kamieno šiuo metu nėra, bet viršutinėje matavimų dalyje yra medienos pakitimų, kurie ateityje gali intensyvėti.

**Išvada:** Medžio būklė patenkinama, tačiau dėl puvinio plitimo viršutinėje dalyje, medį būtina stebėti arba šalinti.

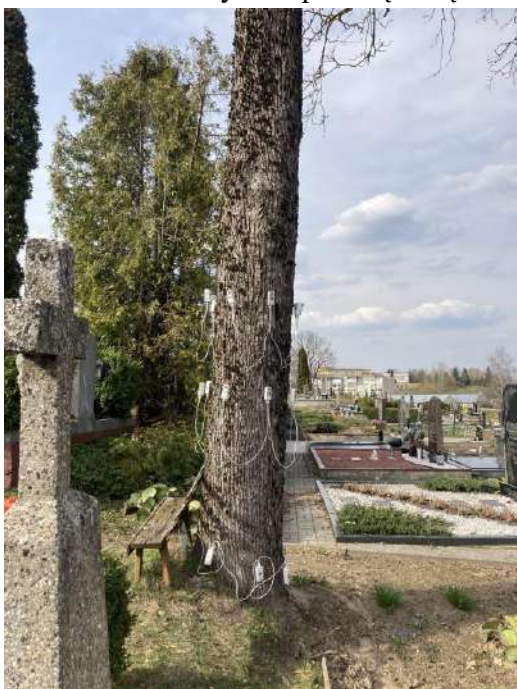
Kamieno pietvakarinė pusė be pažeidimų

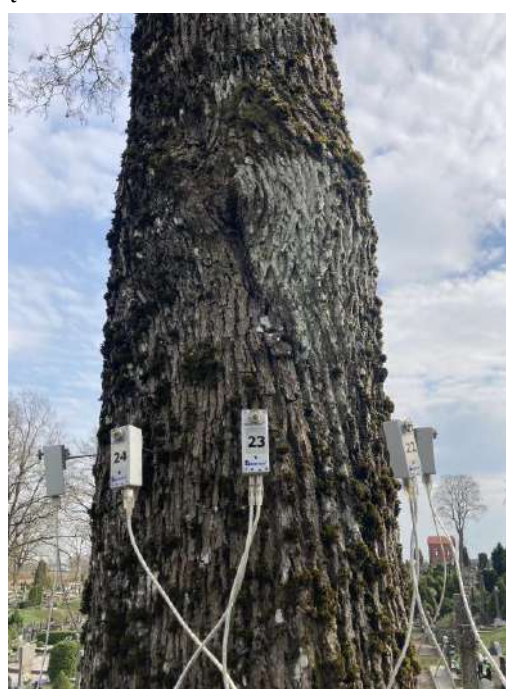
Kamieno žaizda apauginta žieve

Šiaurės vakarinėje pusėje 2,4 m aukštyje, buvusios šakos vietoje žaizda (20 cm ilgio), apauginta žieve. Kitų kamieno žaizdų nėra.

**Priežiūros priemonės:** būtina stebėti kamieno būklę ties buvusia kamieno žaizda, ar nesivysto puvinys, todėl reikalingas pakartotinis garsiniu tomografu tyrimas ne vėliau kaip po 10 metų. Saugoti medžio kamieną ir šaknis nuo mechaninių pažeidimų. Reiktų palengvinti lają, ją praretinant, ypač medžio pasvirimo pusėje. Bet kokia papildoma antropogeninė veikla gali paskatinti intensyvesnį medienos kitimą kamiene bei puvinio išsivystymą, nusilpus medžio imunitetui.

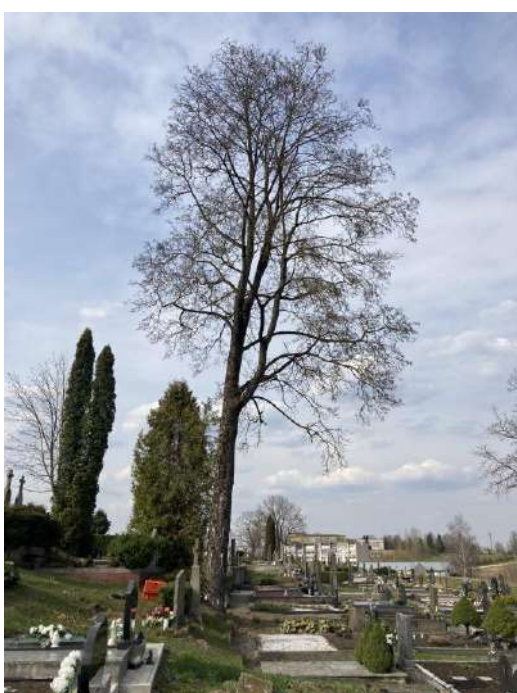
**PK86 paprastojo klevo** (19 m aukštis, 52 cm skersmuo) laja gyvybinga, asimetriška (didesnė dalis šakų susitelkę šiaurės rytų pusėje). Lajoje yra sausų šakų. Genėtos šakos sėkmingai apaugintos žieve. Medis nežymiai pasviręs  $5^\circ$  į šiaurės rytų pusę.

Bendras medžio vaizdas

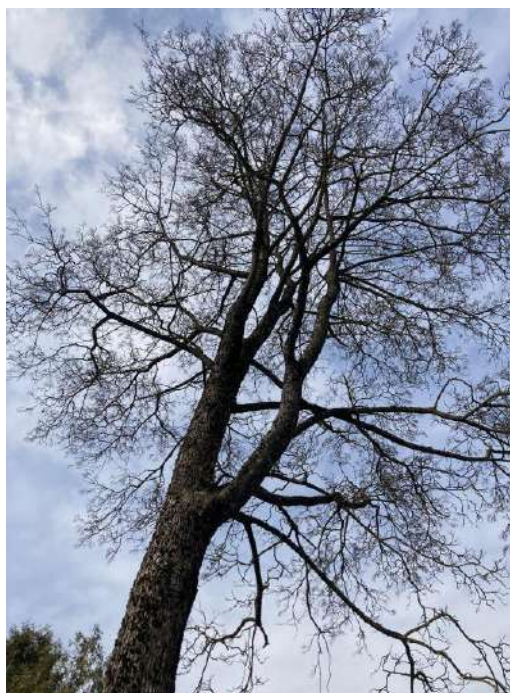
Didesnė dalis šakų sutelkta lajoje į medžio pasvirimo pusę

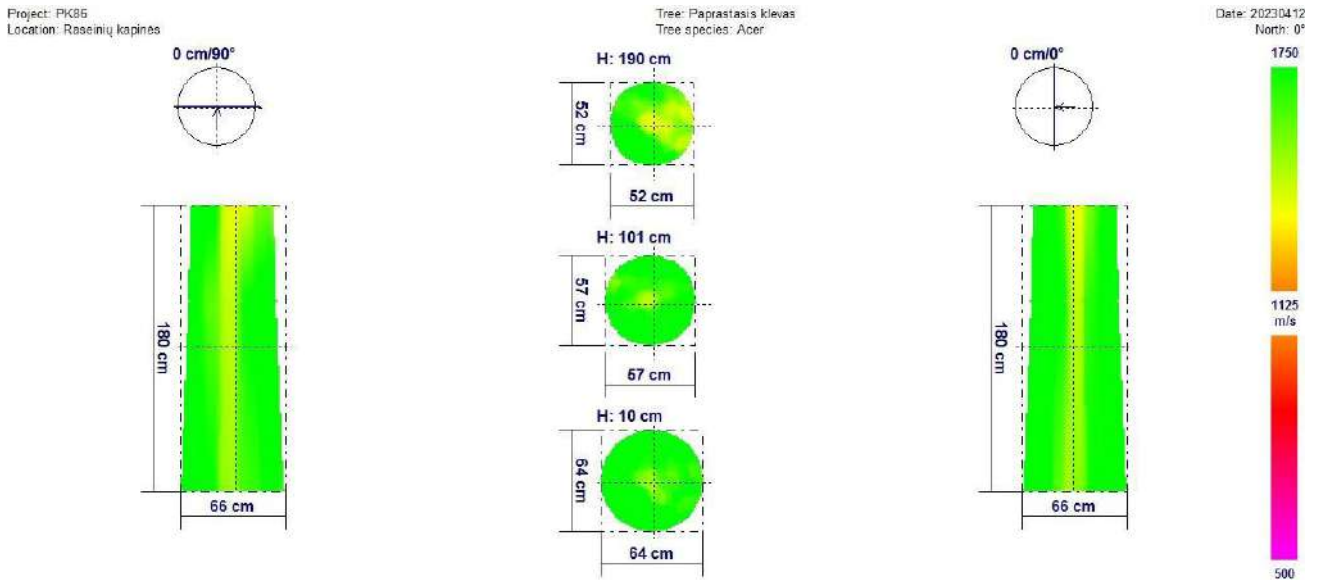
Per pažeidimus genėtų šakų vietose, į medį pateko puvinį sukeliantis grybas. Grybas šiuo metu struktūriškai medieną nėra stipriai pažeidęs. Vyksta tik medienos kitimas.

**Išvada:** Medžio būklė patenkinama.

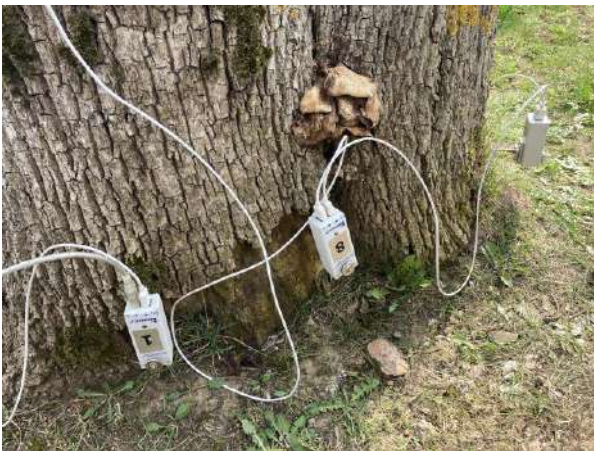
Kamieno žaizda ir žvynuotosios skylėtbudės vaisiakūniai

Šiaurės vakarinėje pusėje žaizda (30 cm pločio ir 18 cm ilgio). Mediena giliai pažeista žvynuotosios skylėtbudės. Virš žaizdos, 30 cm aukštyje, išaugę žvynuotosios skylėtbudės vaisiakūniai.

lūžti medžio kamienui priekelminėje dalyje į pasvirimo pusę. Saugoti medžio kamieną nuo pakartotinių žaizdų. Stebėti esamų drevių būklę. Išvalyti iš drevių supuvusią medieną. Išaugusius naujus vaisiakūnius drevėse, kamieno žaizdose šalinti, o medieną dezinfekuoti. Bet kokia papildoma antropogeninė veikla gali paskatinti intensyvesnį puvinio plitimą kamieno, nusilpus medžio imunitetui.

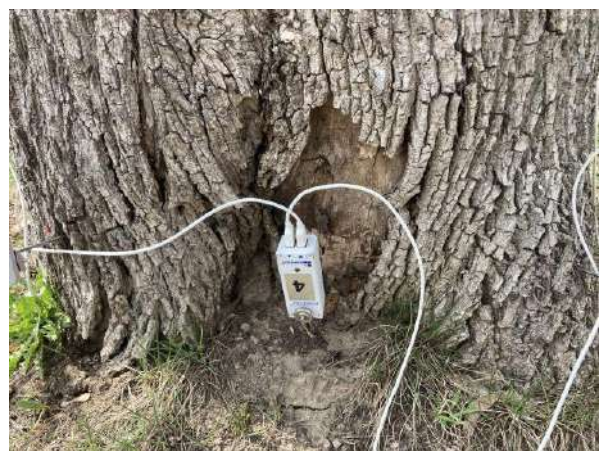
Kamieno žaizda ir atšokusi žievė nuo kamieno

Šiaurės rytinėje pusėje priekelminėje dalyje žaizda (27 cm ilgio ir 17 cm pločio). Žaizdoje mediena pažeista žvynuotosios skylėtbudės, bet negiliai.

Pietinėje pusėje priekelminėje dalyje atsokusi nuo kamieno žievė, parodo klevo fiziologinių funkcijų sutrikimus, kurie gali sąlygoti medžio gyvybingumo mažėjimą, ir imuniteto susilpnėjimą.

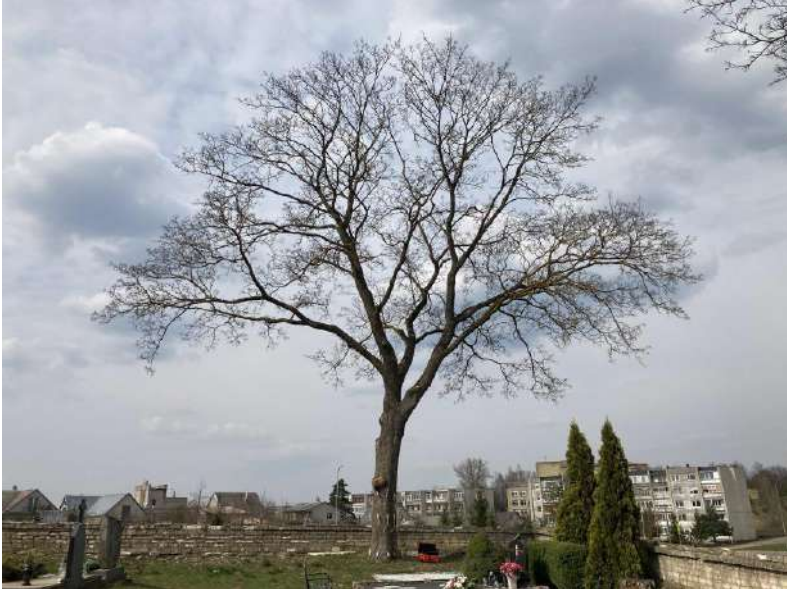
**PK92 paprastojo klevo** (15 m aukštis, 68 cm skersmuo) laja vidutiniškai gyvybinga, simetriška. Medis 8° pasviręs į šiaurės rytinę pusę. Buvusių šakų kelmelių vietose trūnijanti mediena. Kaikuriuose kelmeliuose formuojasi drevės.

Bendras medžio vaizdas

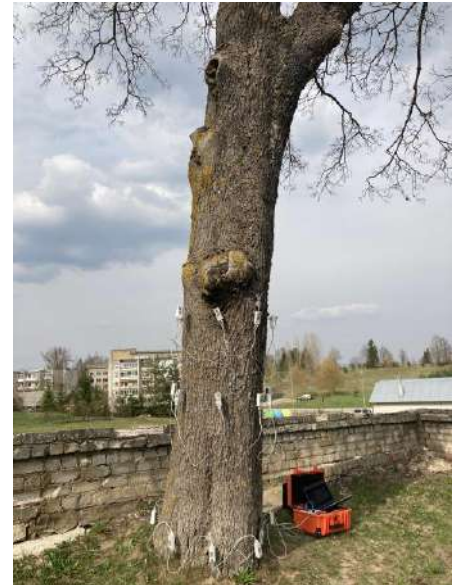
Drevės besiformuojančios buvusių šakų vietose

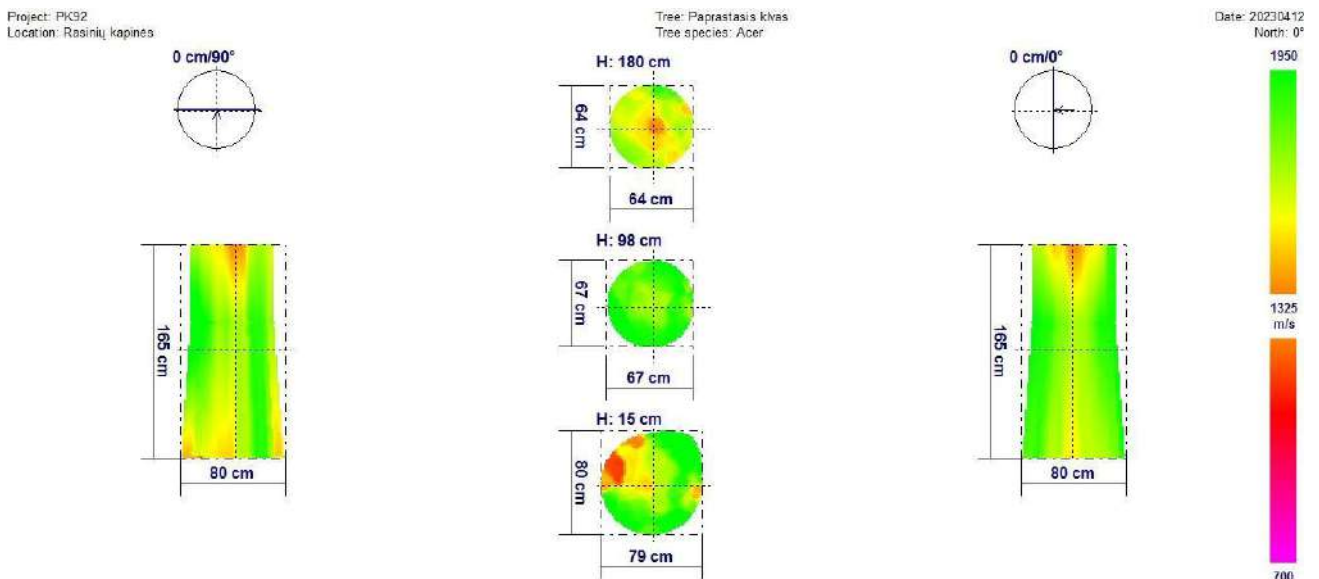
Per pažeidimus kamieno priekelminėje dalyje ir pažeidimus genėtų šakų vietose, į medį pateko puvinį sukeliantis grybas – žvynuotoji skylėtbudė. Puvinys plinta centrinėje kamieno dalyje, 25 % ploto nuo viso skerspjūvio ploto. Intensyvesnis medienos kitimas vyksta centrinėje kamieno dalyje ties genėtomis šakomis ir priekelminėje dalyje šiaurės rytinėje pusėje balantinėje medienoje.

**Išvada:** Medžio būklė nepatenkinama. Dėl spartaus puvinio plitimo, medį rekomenduojama šalinti).

**Priežiūros priemonės:** palikus medį, būtina stebėti puvinio plitimą kamiene, todėl reikalingas pakartotinis garsiniu tomografu tyrimas ne vėliau kaip po 5 metų. Didėjant puviniiui, yra galimybė

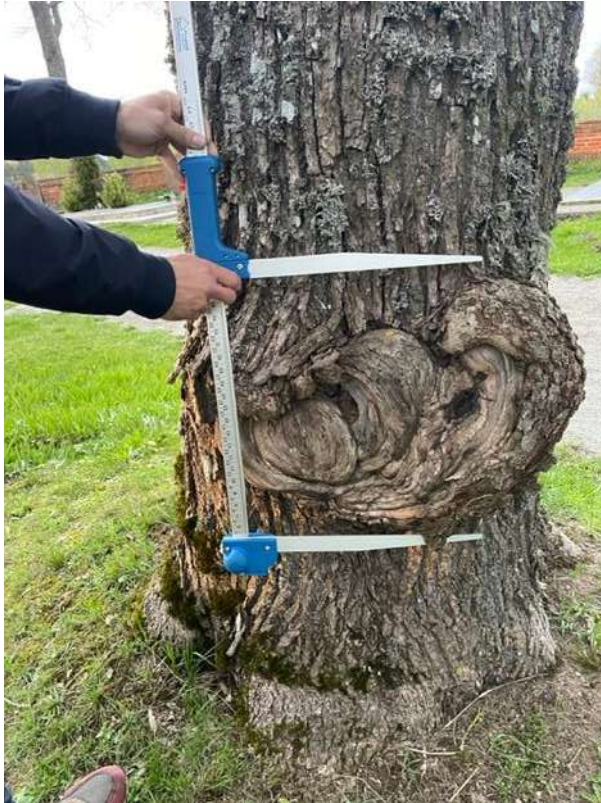
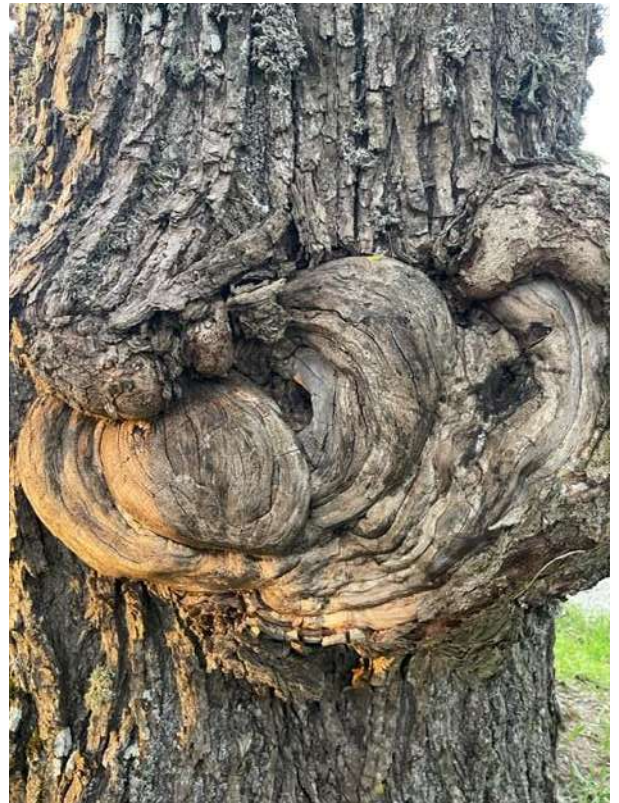
Laja sudaryta iš dviejų stambių šakų. Šakų susijungimo vieta yra pažeista puvinio, stebimas žvynuotosios skylėtbūdės plitimas.

Kamienas labai stipriai pažeistas puvinio.

**Išvada:** Medžio būklė bloga, dėl puvinio plitimo medį būtina šalinti.

Kamienas stipriai pažeistas žvynuotosios skylėtbūdės
